地盤20年保証

地盤調査で、安心の地盤を確立・保証します。

地盤保証20年間/最高5,000万円

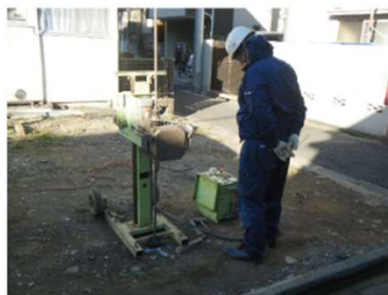
地盤調査

建物に合わせて地盤調査を行います。建物の四隅と真中の計5カ所を調査します。弱い地盤の場合は回転数が少なくなり、強い地盤の場合は回転数が多くなります。

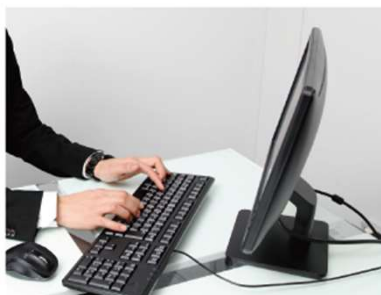
地盤の判定/データ解析

地盤調査データを基に、保証会社に判定を依頼します。判定結果により地盤改良補強の有無が決まります。地盤補強の工法については立地条件も考慮して決めていきます

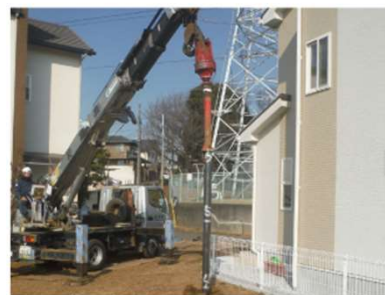
地盤補強/鋼管杭

安定した支持層が深い場合や高低差のある敷地で良く使われる工法です。杭を回転させながら地盤に貫入させます。

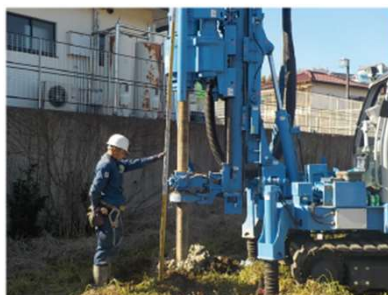
地盤補強/柱状改良

地中にセメントの柱を造って土の密度をあげていきます。もっとも一般的に多く使われている工法です。
※六価クロム対応型のセメントを使用しております。

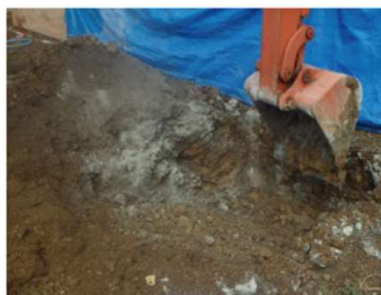
地盤補強/表面改良

地層の土とセメント系固化材を混合攪拌し、固化させることで地盤強化と沈下抑制を図る工法です。地表面から深い部分の補強に適しています。
